# Parc privé

92500 Rueil-Malmaison

#### Esquisse validée

# Avant-Projet (AVP)

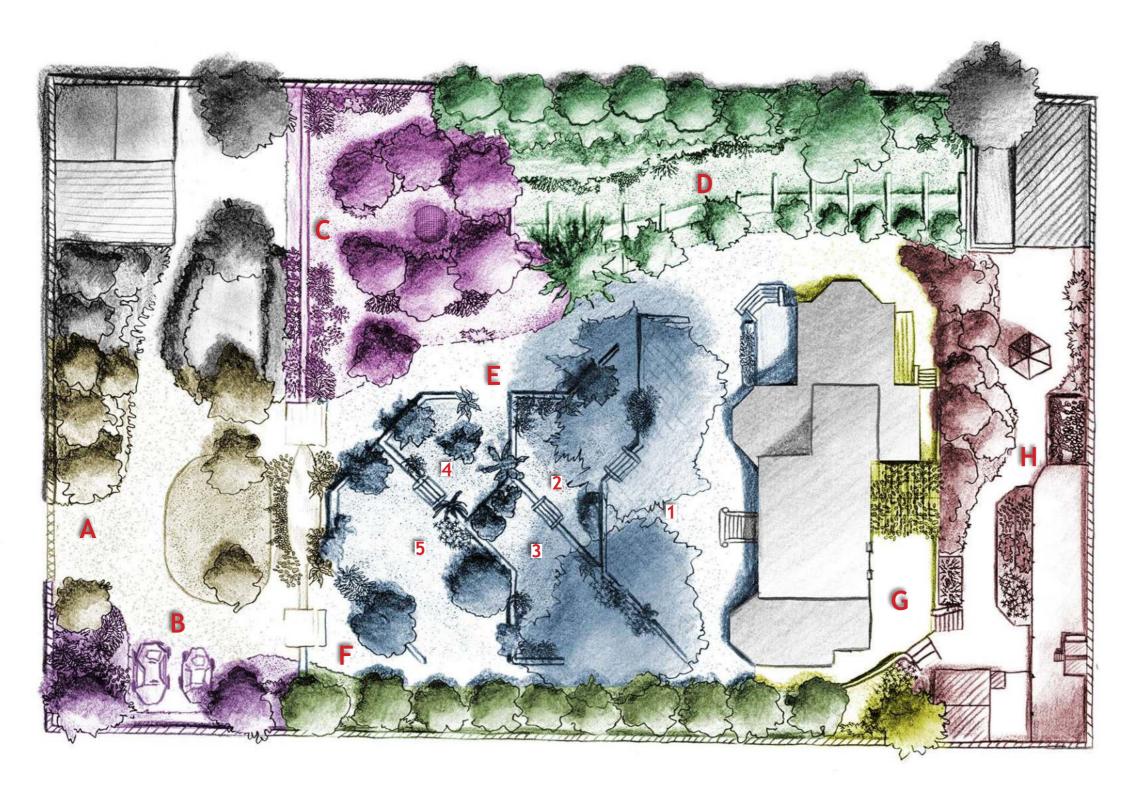
# Schémas des zones

- A. Le seuil
- B. Le parking
- C. Le cercle des fées
- D. La balade de la lisière
- E. Les gradins
- 1 Le parvis
- 2 Le salon de thé
- 3 Le boudoir anglais
- 4 Le clos tropical
- 5 Le terrain de jeu
- F. L'allée piétonne
- G. Les communs
- H. Le jardin fermier

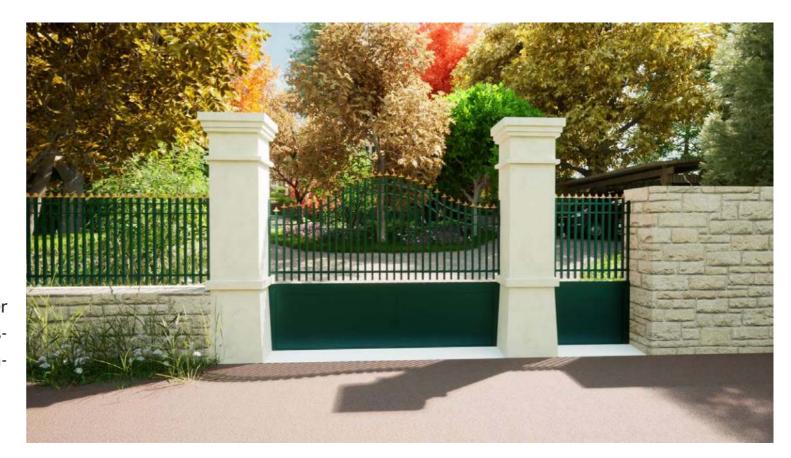
Perspective sur la demeure

L'intention est de retrouver dès le seuil un axe à la composition générale et d'organiser l'accès aux différentes parties du site. Nous vous proposons le simple motif d'une pelouse rustique et accueillante, qui distribue les espaces : au sud, le parking; au nord, la maison secondaire et son jardinet; à l'est, le parc et la demeure principale.

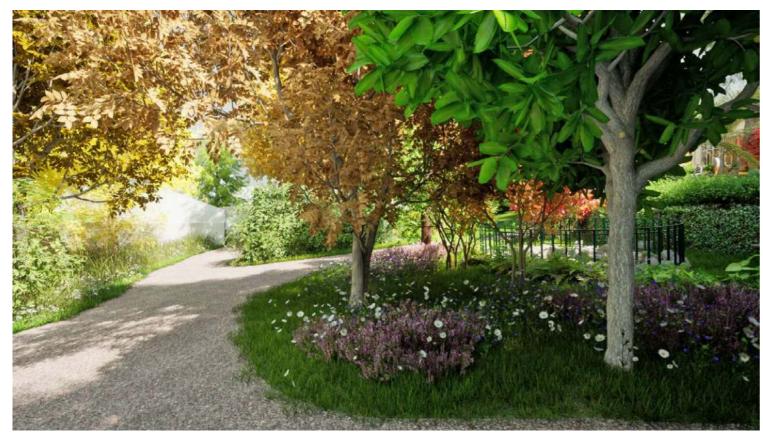
L'espace enherbé comme pivot du seuil

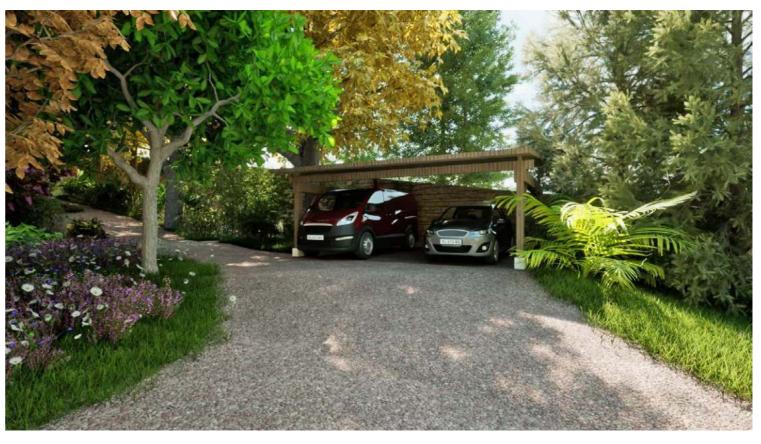
Un parking discret

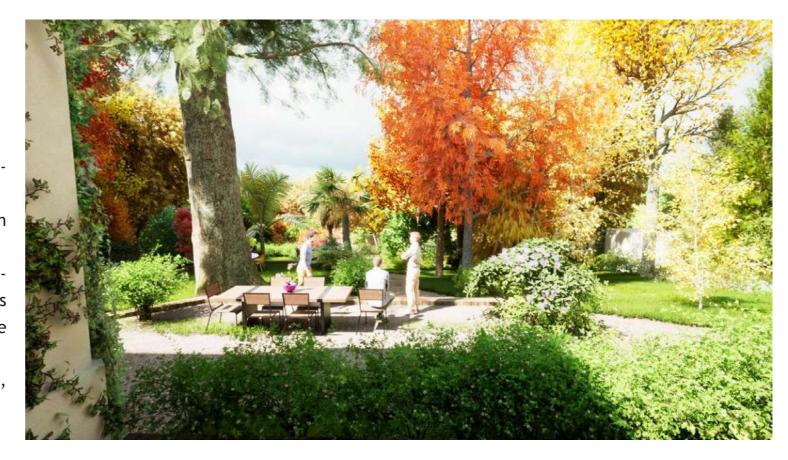
De nouveaux espaces et de nouvelles vues

Le motif principal de cette esquisse consiste en ces terrasses en gradins qui vous permettent de réinvestir toute la partie ouest de votre terrain.

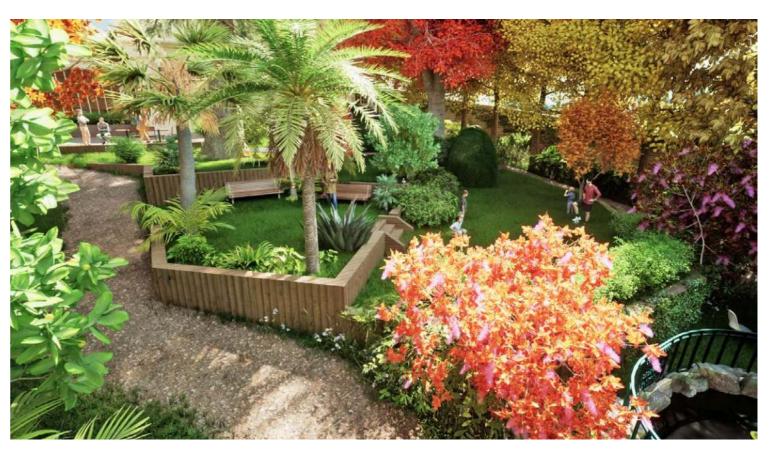
Principe des terrasses centrales

Chacun des terre-pleins offre une ambiance végétale et un usage particulier : nous vous proposons par exemple l'intimité d'un salon de thé, un boudoir au décor de jardin anglais, un clos plus exotique dans une esthétique tropicale et enfin un espace dédié aux enfants et à leurs jeux de ballon.

Longeant le nord de ces terrasses un cheminement en sol stabilisé permet un accès carrossable, de l'autre côté la montée s'effectue à pied.

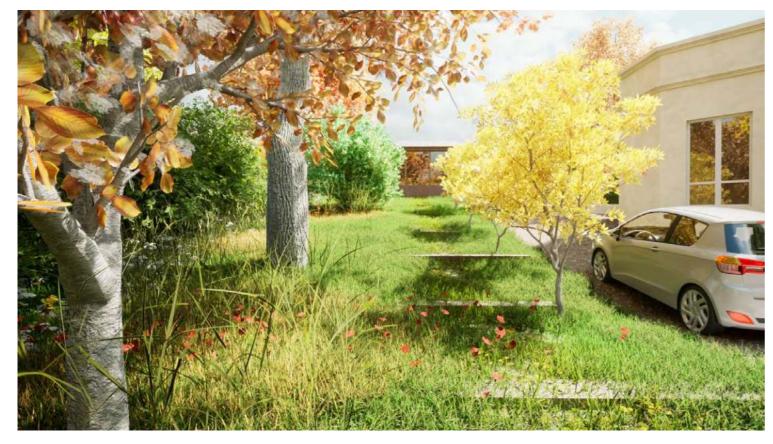
Haie arbustive et promenade bucolique

Un épais massif arbustif bordé d'une lisière herbacée est mis en place en limite nord du terrain afin de créer une haie séparatrice avec l'espace voisin. Cette végétation propose de plus une balade bucolique jusqu'à la dépendance du jardin d'hiver puis à l'arrière de la demeure.

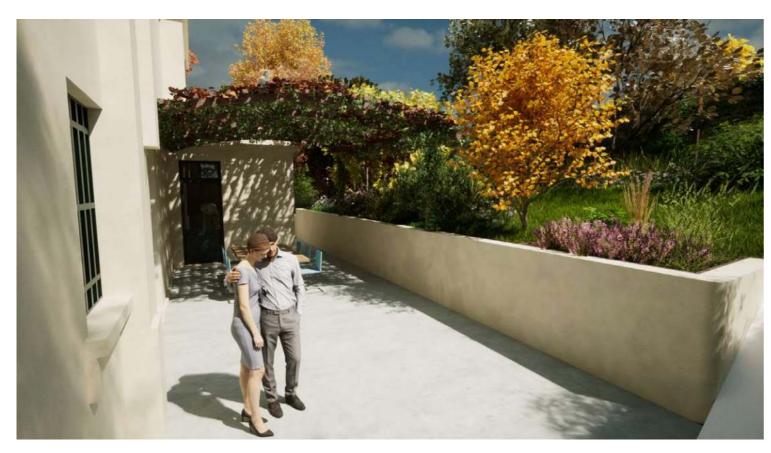
La terrasse arrière, entre ombre et lumière, joue du contraste du végétal sur le minéral.

Nous apportons peu de changement à la terrasse arrière. Une charmante pergola végétalisée procure simplement l'ombre que le tilleul (que nous vous conseillons de retirer) ne fournira plus. Les montants de cette structure viendront cadrer un tableau vivant sur le jardin fermier qui surplombe cet espace.

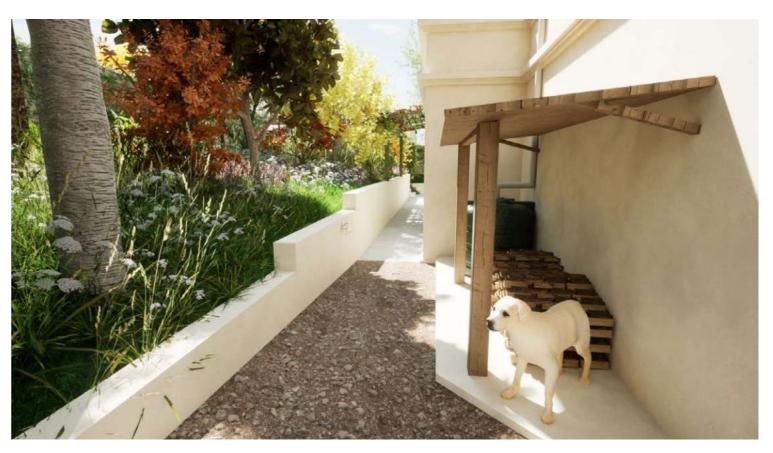
Bûcher sous appentis

Au nord, derrière la volée de marches le bûcher trouve naturellement sa place en s'adossant au bâti.

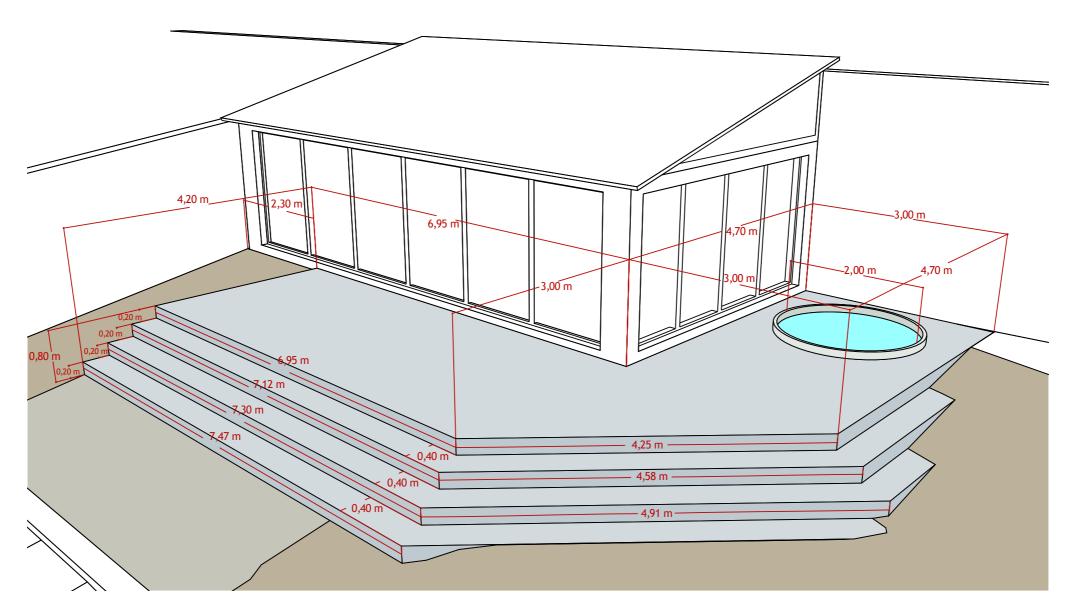
• La terrasse et le Jacuzzi du jardin d'hiver

La nouvelle terrasse du jardin d'hiver accueille le jacuzzi encastré

# 1. Jacuzzi encastrable (diam. = envir. 2 m, volume = envir. 680 L) Selon plan (p. 19 et 20) et perspective (p. 25)

- Option coque acrylique
- Option bois
- Option pierre naturelle

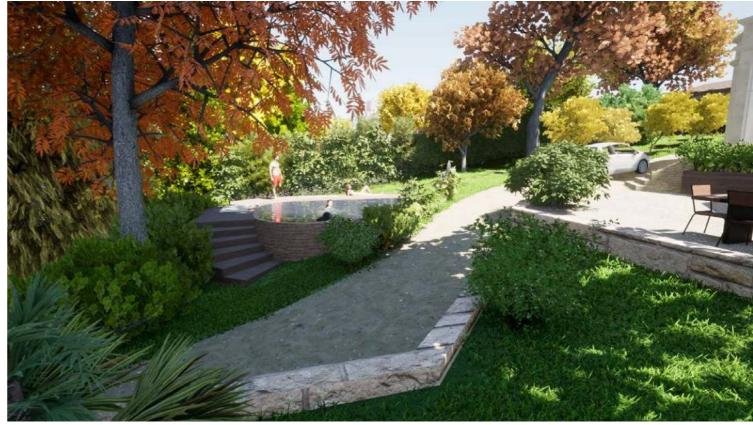
# Plan d'implantation de la piscine

Lors de nos récents échanges, Mme et M. ..... évoquaient l'éventualité de l'aménagement d'une future piscine sur la parcelle nord du site.

En plus d'intégrer parfaitement le bassin à la composition générale que nous proposons, ce type de solution permet de conserver l'ambiance de naturalité que vous souhaitiez pour votre jardin.

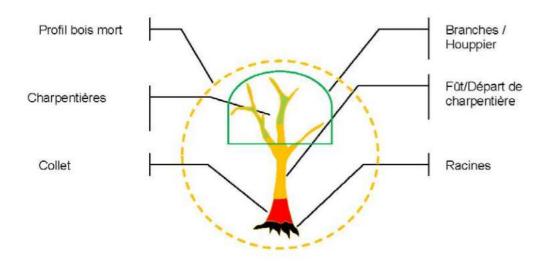
## Silhouette de l'état ou du risque portée dans les fiches individuelles

## - Silhouette état mécanique / interprétation des jeux de couleur présents

Niveau	Etat représenté	Risque de rupture	Association	Traduction	
Racine	Très Mauvais	Immédiat / court terme	Défaut de type : majeurs	Structure fortement endommagée	
Collet	Mauvais	court terme / moyen terme	Défaut de type : majeurs	Structure fortement endommagée	
Fut	Moyen	A terme / à vérifier	Défaut de type : évolutifs	Structure susceptible d'évoluer vers une détérioration importante	
Charpente	Bon	sans	Défaut de type : mineurs	Structure non endommagée	
Houppier	Excellent	sans	Absence de défaut	Structure non endommagée

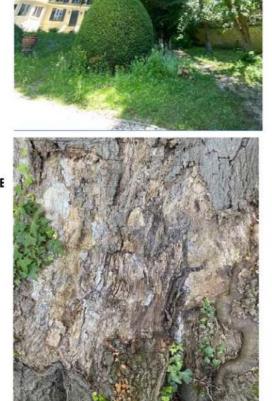
SILHOUETTE AU 24 JUIN 2021

Blessure sur collet face ouest doublée d'une cavité rebouchée au ciment. Bonne résonnance au maillet, blessure superficielle avec bourrelets de recouvrement efficients. Mos de 678 ms, pas de suspicion de pourriture du socle racinaire. Fourche majeure mais sans inclusion. Arbre moyennement altéré , ce qui est cohérent avec son âge et son passé

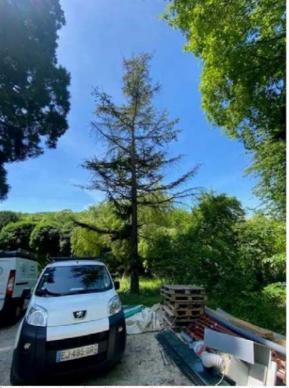
D'une part un cèdre présentant une amorce de dépérissement irréversible, qui s'il peut être traité dans un premier temps par une taille sanitaire – bois mort, voit ses perspectives de maintien réduites. Son abattage est , hélas, la seule solution à terme.

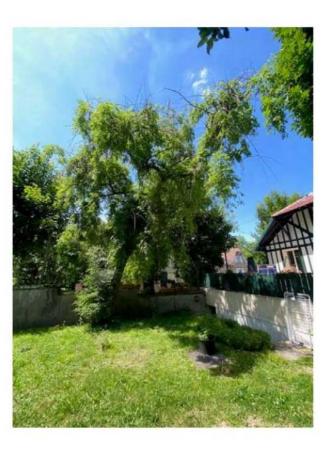
D'autre part, près de la maison il y a un sophora du japon qui lui aussi présente du bois mort en cime , de manière significative. Une taille sanitaire est là aussi rendue nécessaire.
